GENEESKUNDE

De borstimplantaten van het Franse bedrijf PIP zouden 'industriële siliconen' bevatten. Erger zou zijn als ze slecht gemaakt zijn.

Industriële kunstborsten

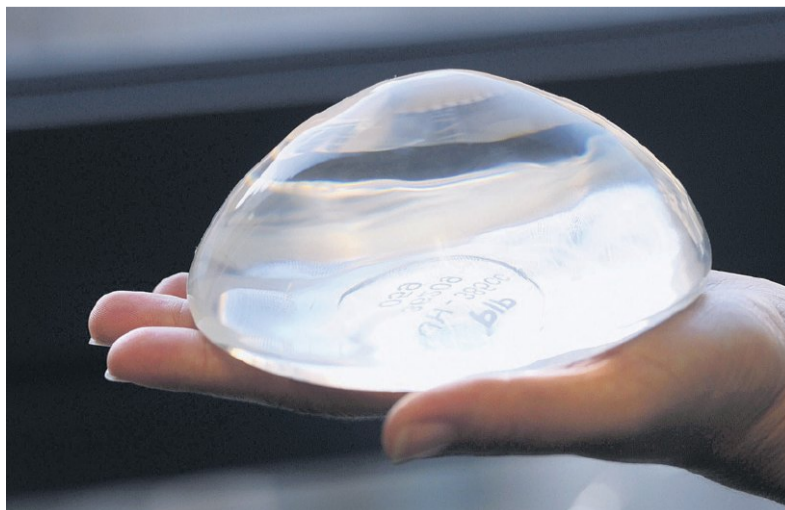
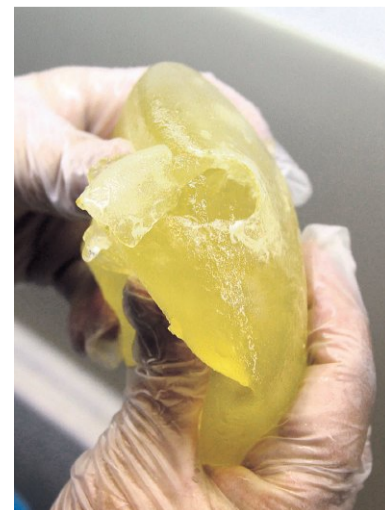
Borstimplantaat van PIP dat nog intact is (links), naast een beschadigd implantaat die net is verwijderd.

Het voornaamste manco van de PIP-implantaten, aldus plastisch chirurg Mathijssen, is dat ze veel te gemakkelijk kunnen scheuren. "Soms al na een paar jaar. Dat moet echt niet kunnen." Borstimplantaten van het type zoals PIP die maakte, legt ze uit, bestaan uit een siliconen-gel verpakt in een laagje siliconenrubber. Als dit laagje van inferieure kwaliteit is, dan kan het poreus worden en gaan lekken of zelfs scheuren. Dan kan de gel in het lichaam vrijkomen. "En ook al is een materiaal biocompatibel", legt Jansen uit, "als er losse siliconenmoleculen door het lichaam gaan zwerfen, dan zullen witte bloedcellen die willen afbreken. Dat levert een ontstekingsreactie op."
